Opinia techniczna
dotycząca stanu technicznego konstrukcji kaplicy cmentarnej w Jarocinie

Obiekt: Kaplica cmentarna

Adres : 63-200 Jarocin ul. Cicha dz. nr 437

Temat: Ocena stanu technicznego

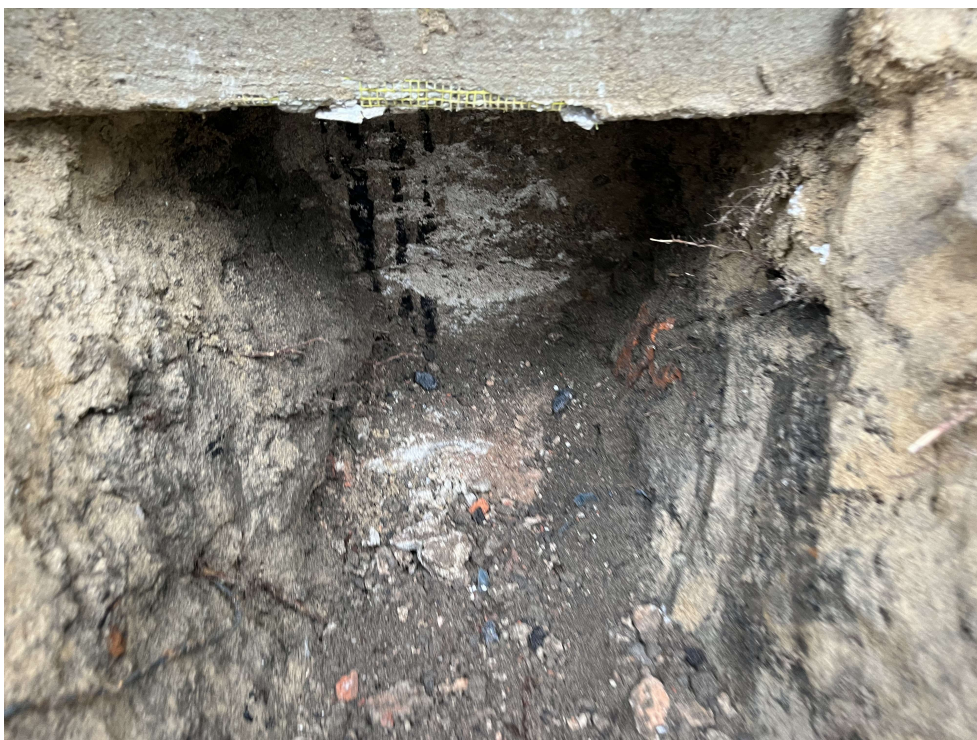
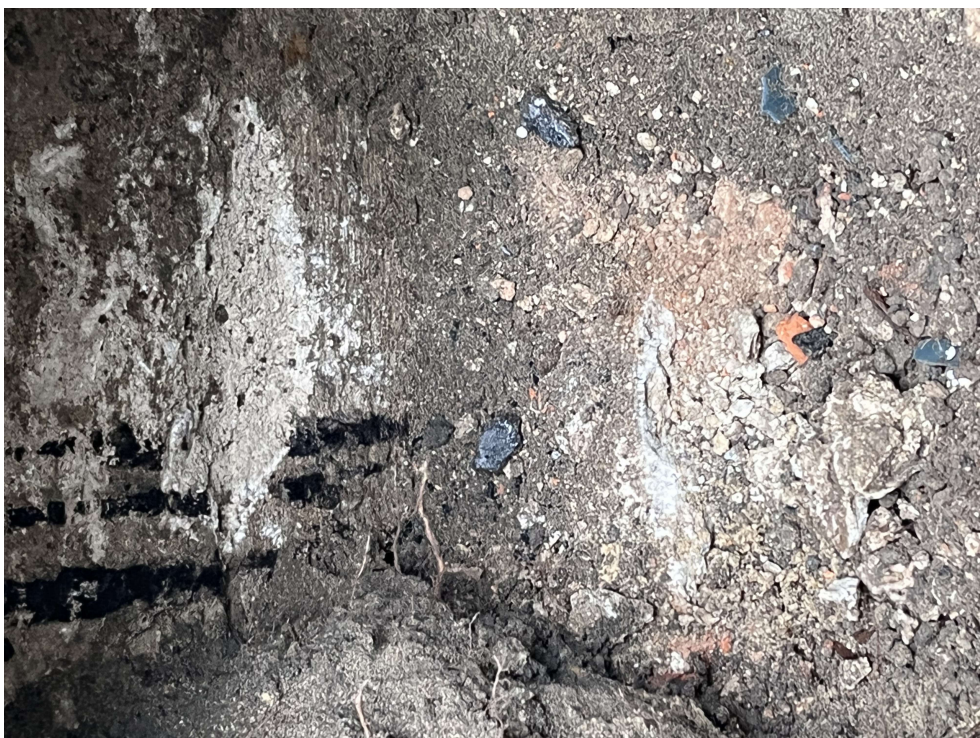
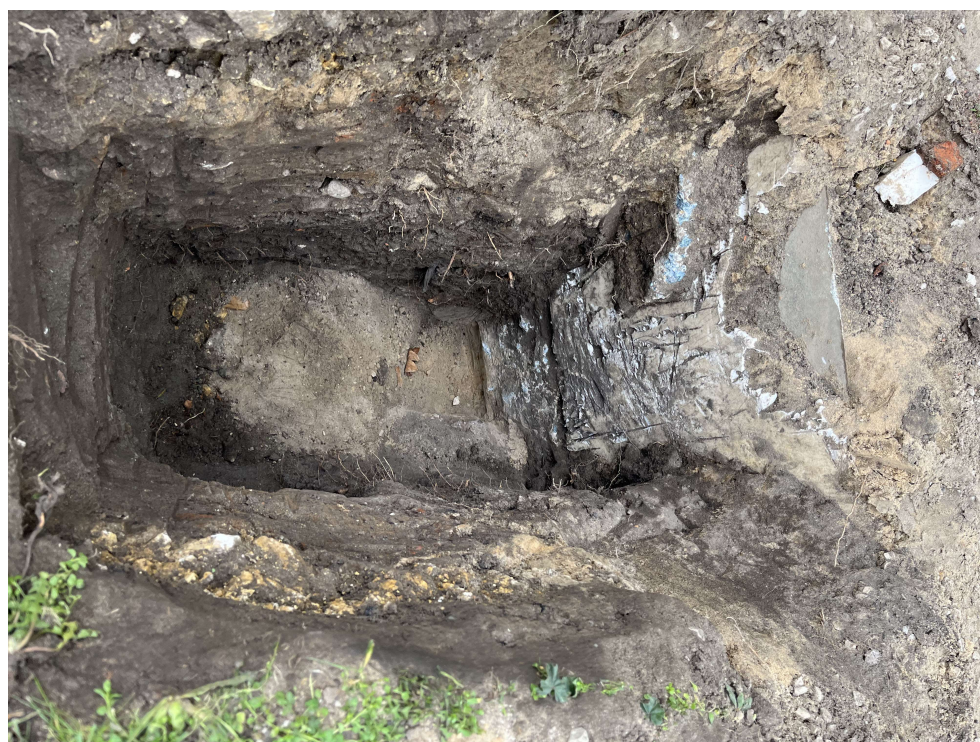
7.1 Podłoże i fundament

W wyniku wykonania 4 odkrywek badawczych potwierdzono występowanie gruntów składających się z nasypów niekontrolowanych pochodzenia antropogenicznego.

Stwierdzone posadowienie budynku na głębokości ~ 80 cm, przy zaleganiu NN na poziomie 1,1 m oznacza , że ławy żelbetowe bezpośrednio przenoszą obciążenia budynku na 30 cm warstwę nienośną, w konsekwencji powoduje to niekontrolowane osiadanie, analogiczna sytuacja ma miejsce w przypadku posadzki.

Widoczne na zdjęciach przewarstwienia podłoża z nasypu niekontrolowanego, składającego się z humusu oraz gruzu i żużla popielcowego. Potwierdzenie głębokości posadowienia, widoczny brak podbetonu oraz zewnętrzna geometria ławy.

Proces destrukcji konstrukcji budynku ma charakter permanentny i intensyfikujący , wymaga natychmiastowej naprawy, stwierdzona awaria stanowi bezpośrednie zagrożenie katastrofą budowlaną. Budynek w złym stanie technicznym, konieczny jest kompleksowy remont konstrukcji obiektu polegający na podbiciu ław fundamentowych z jednoczesnym ich poszerzeniem i wymianą warstwy nasypów niekontrolowanych.

Przed przystąpieniem do naprawy ław należy podzielić obwód fundamentu budynku na metrowe odcinki i wyraźnie zaznaczyć ich granice. Prace można prowadzić równocześnie tylko na co czwartym odcinku. Niedopuszczalne jest pozostawianie wykopu do następnego dnia. Po wykonaniu wykopu i montażu zbrojenia ławy wykonać betonowanie nowego odcinka fundamentu, należy zwrócić szczególną uwagę na dokładne wibrowanie mieszanki betonowej, tak aby dokładnie wypełniła przestrzeń pod naprawianą ławą. Po upływie 7 dni beton uzyskuje w zależności od warunków atmosferycznych do 70 % wytrzymałości można więc po tym czasie przystąpić do wykonania kolejnych etapów.

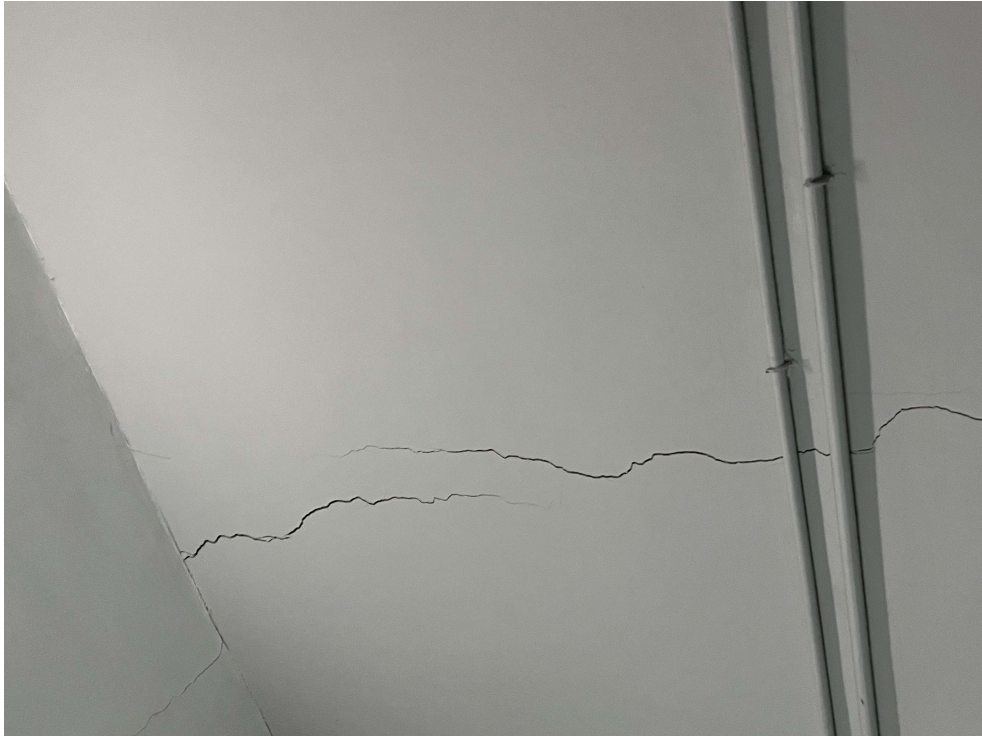
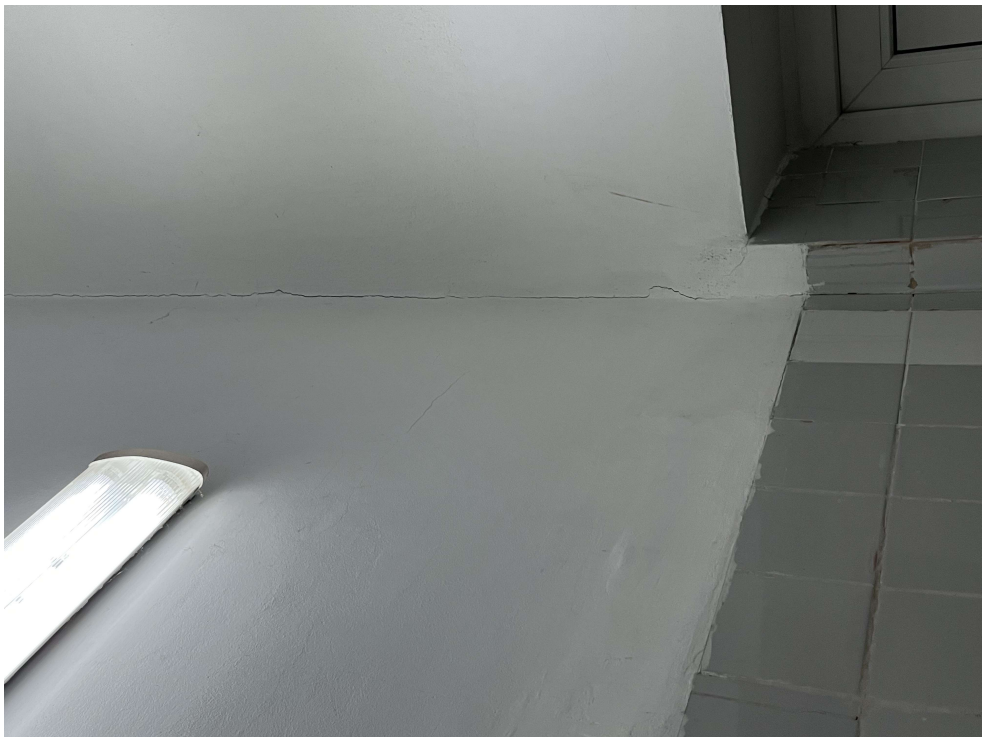
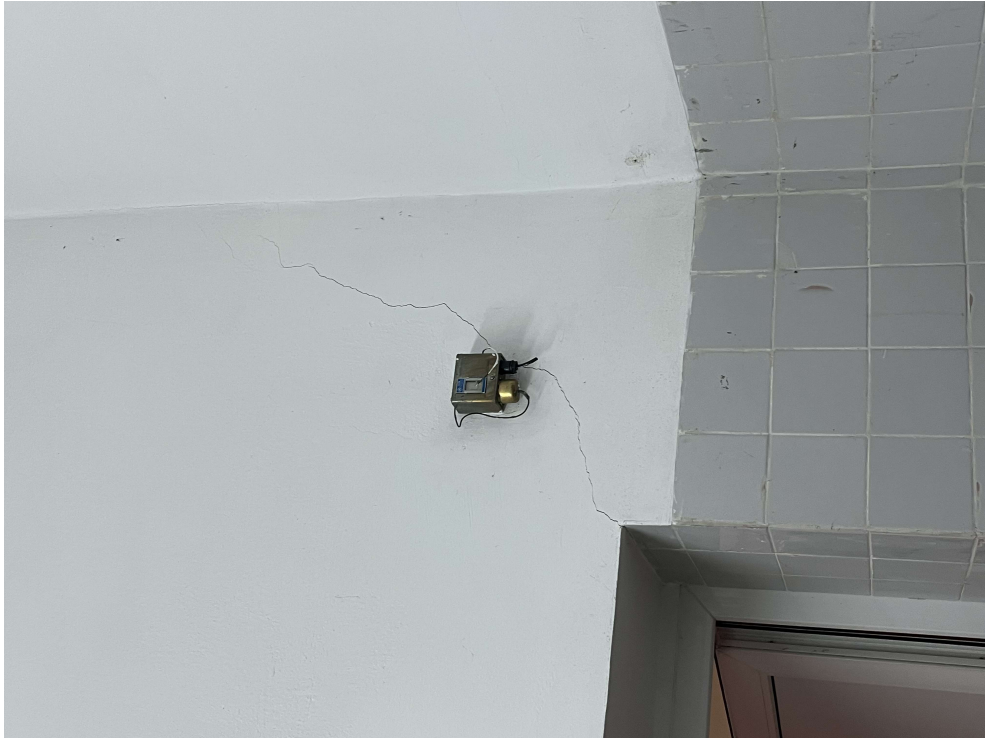
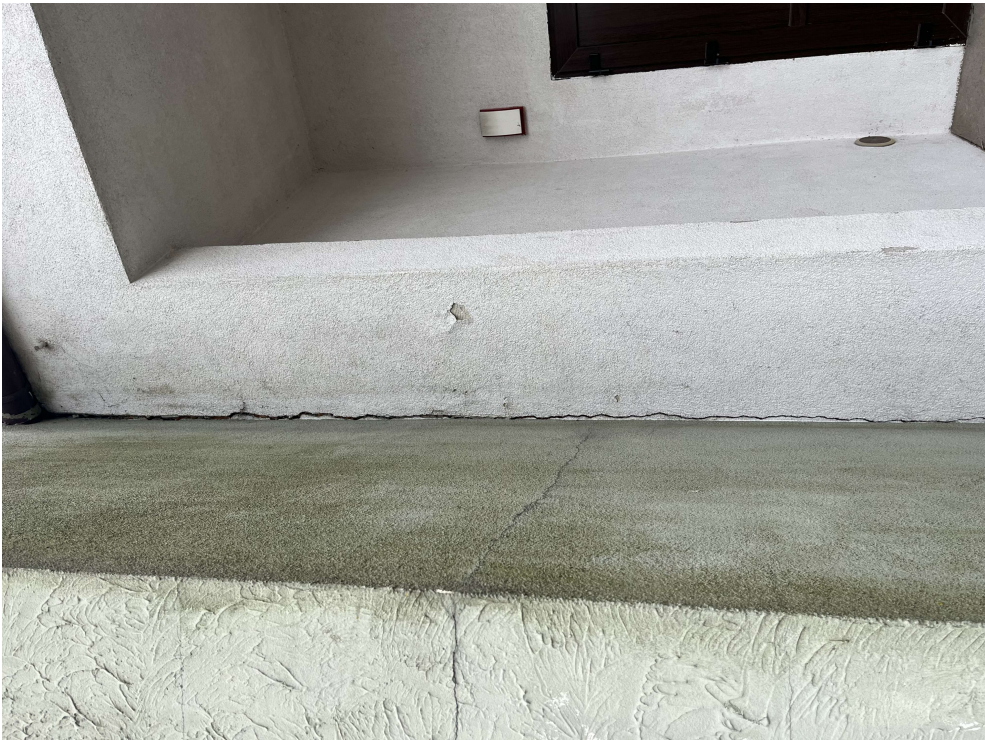
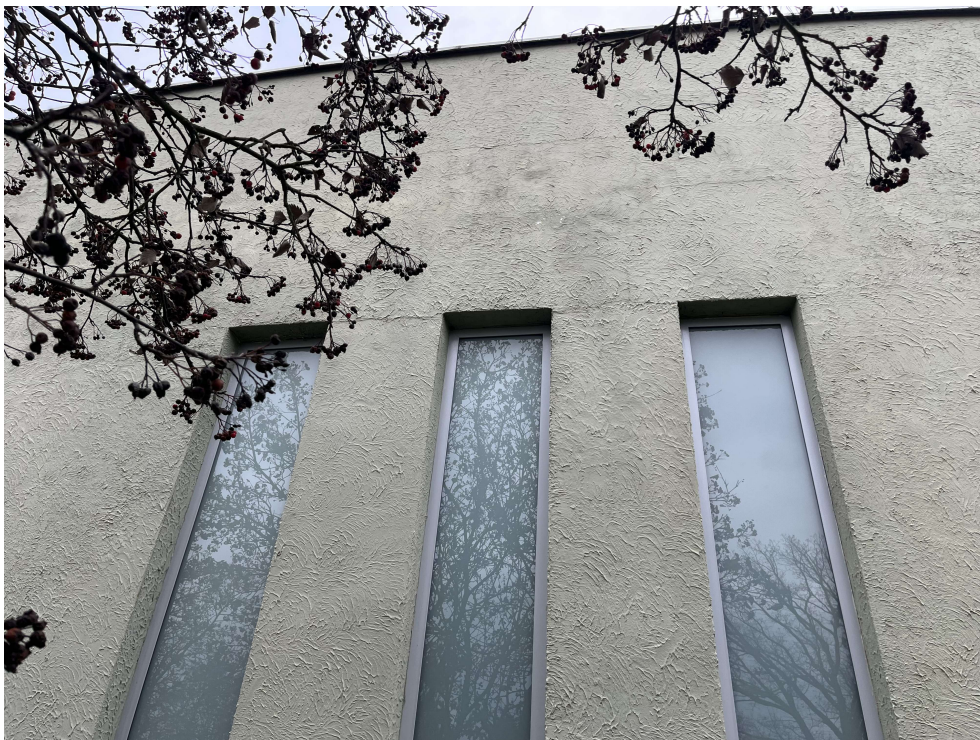
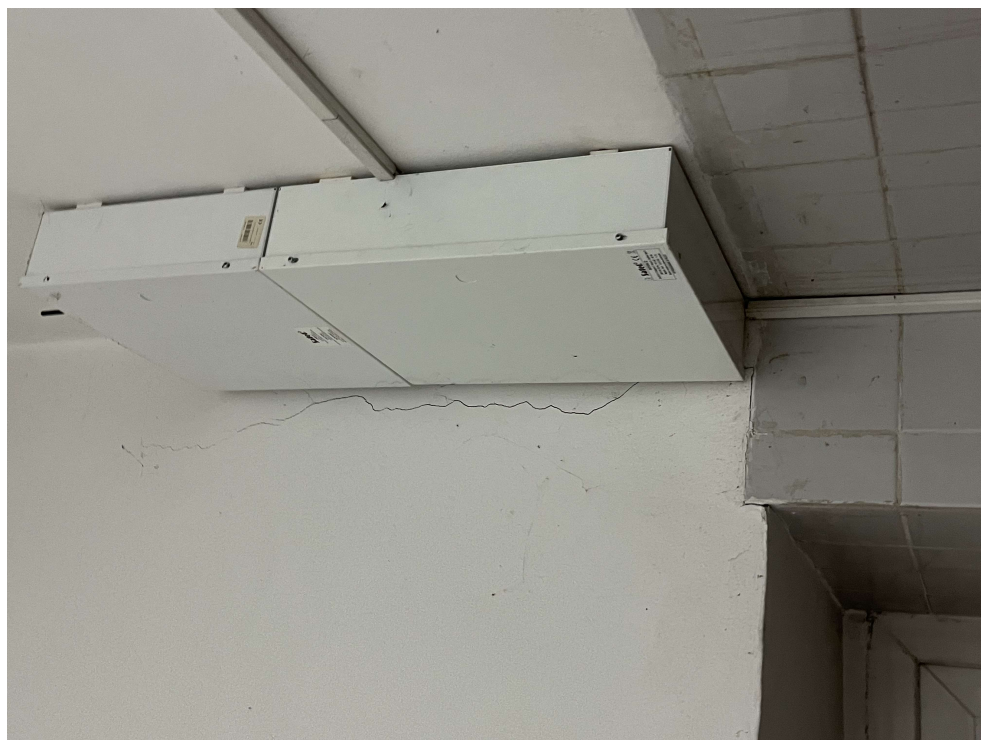
7.2 Ściany konstrukcyjne

Widoczne zarysowania , skalę uszkodzeń przy ocenie wizualnej konstrukcji ocenia się jako bardzo poważną, nie są to tylko rysy na połączeniu rozbudowanego budynku z istniejącym wcześniej, jest to awaria całej konstrukcji budynku.

Ściany w miejscach spękań sztyt za pomocą prętów spiralnych wykonanych ze stali nierdzewnej o wysokiej wytrzymałości montowanych na zaprawę cementową, z kotwieniem 60 cm poza linię zarysowania w odstępach 30 cm na całej długości pęknięcia.

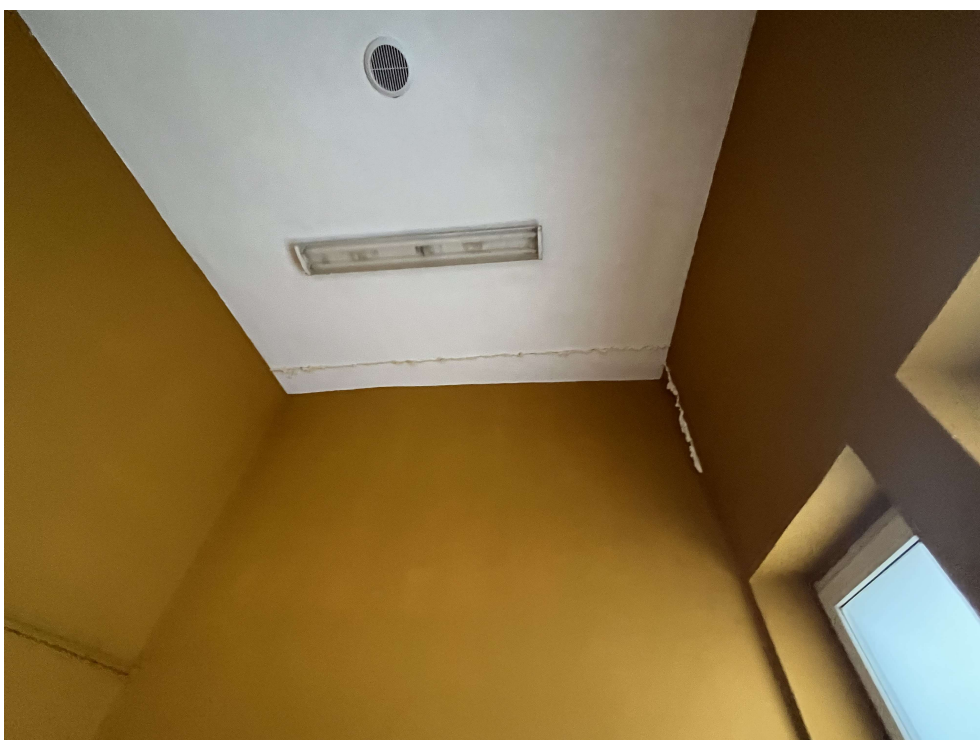
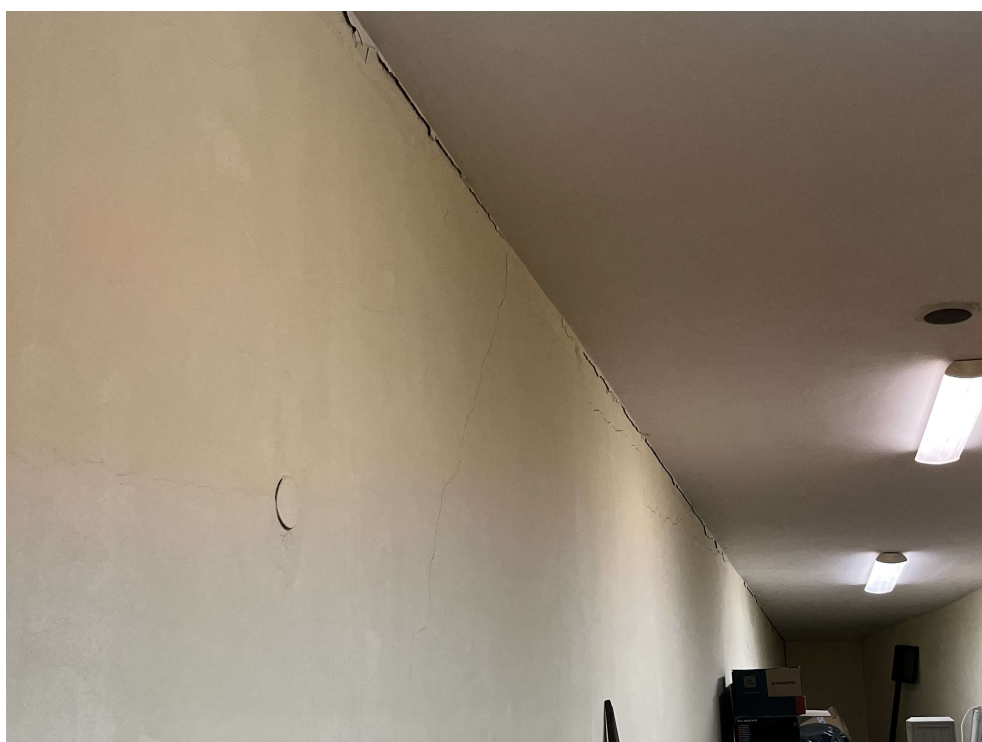
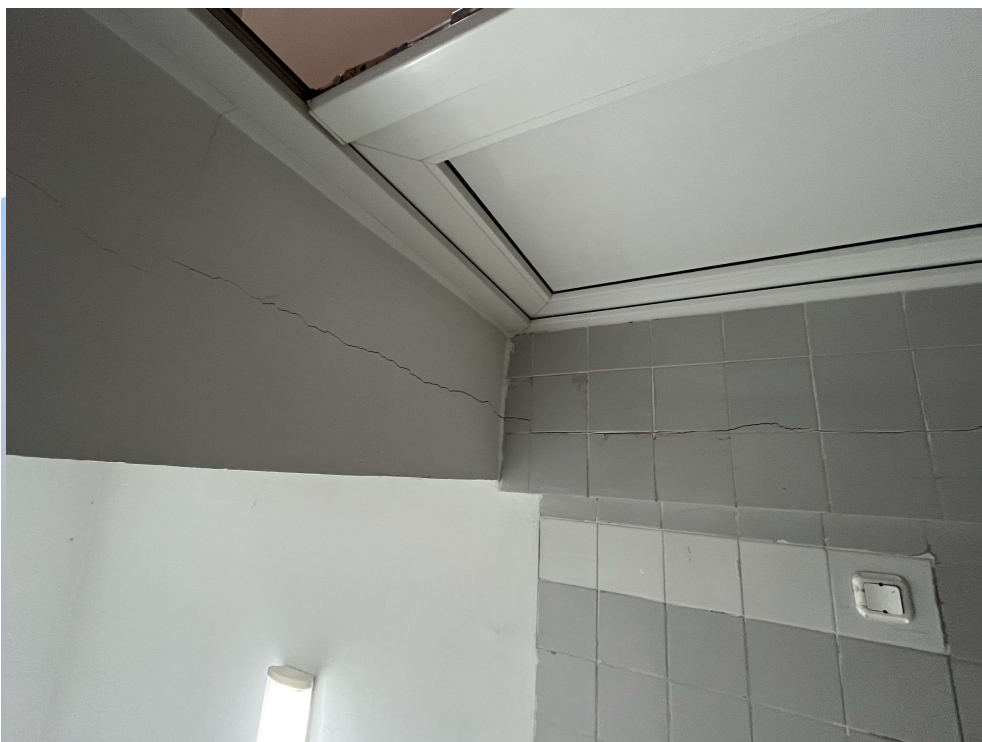
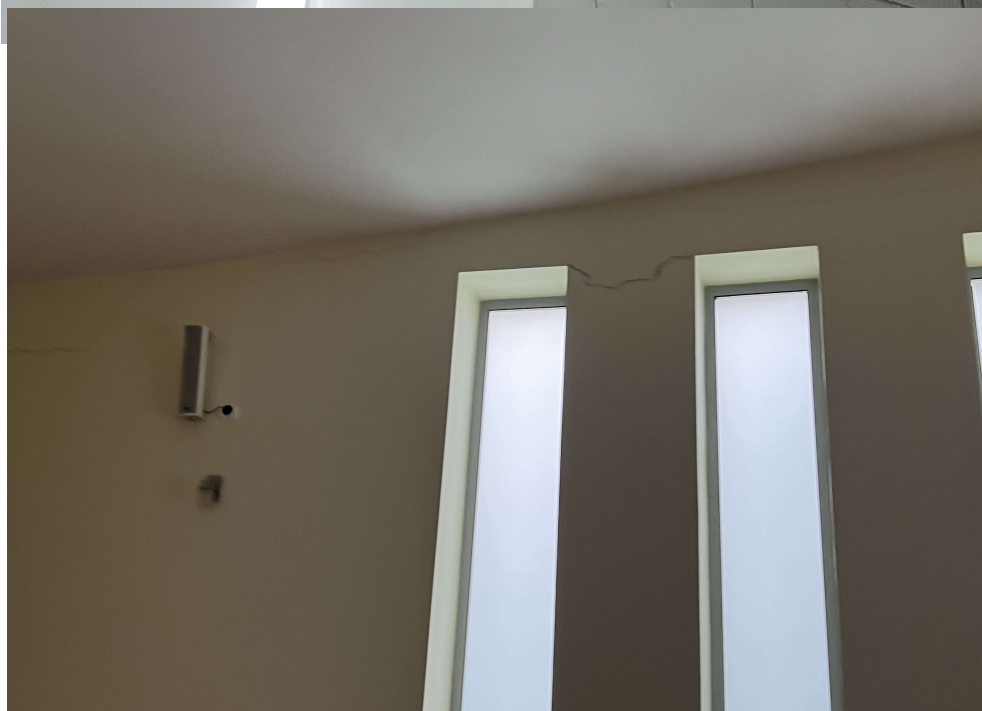
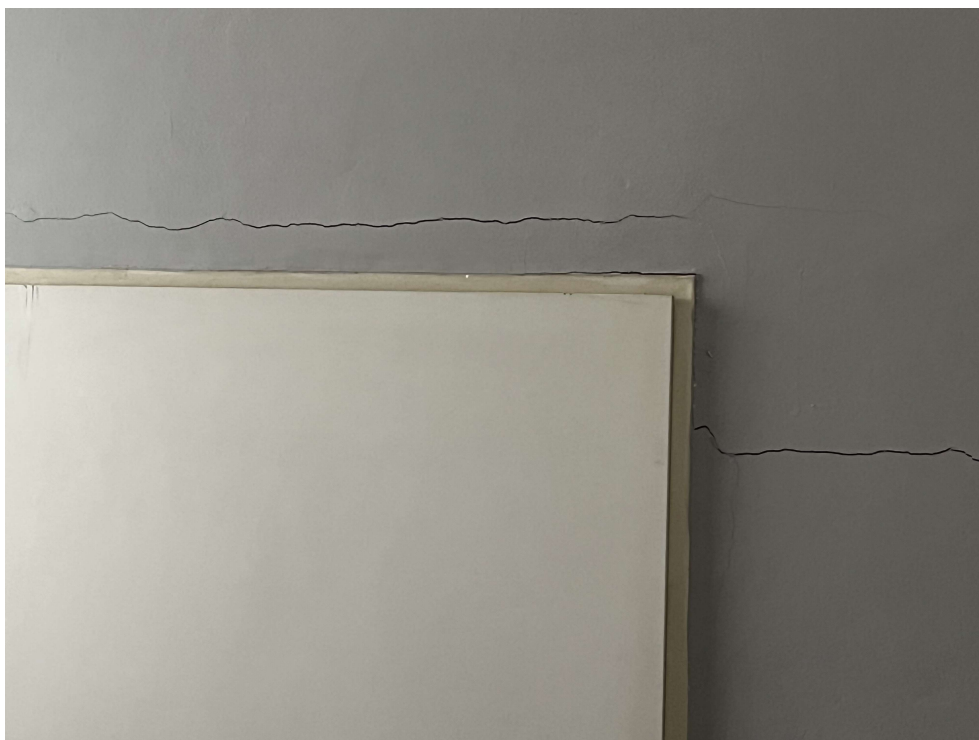
7.3 Strop i elementy konstrukcyjne

Widoczne uszkodzenia elementów konstrukcyjnych nadproży i podciągów, rysy pod stropem świadczą, że stracił od prawidłowe podparcie.

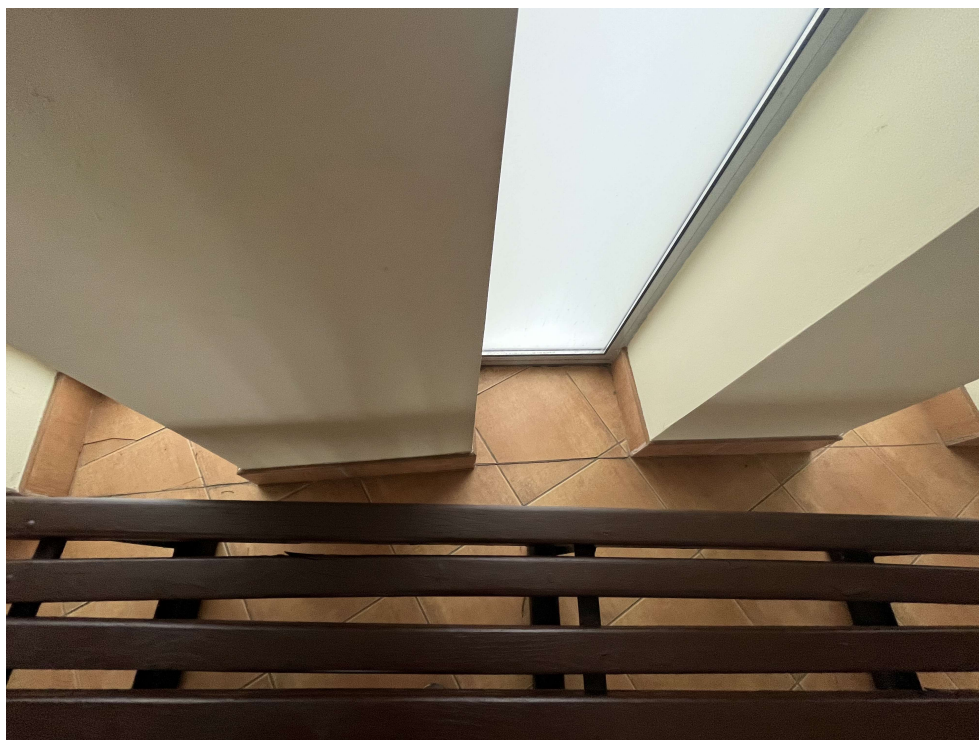
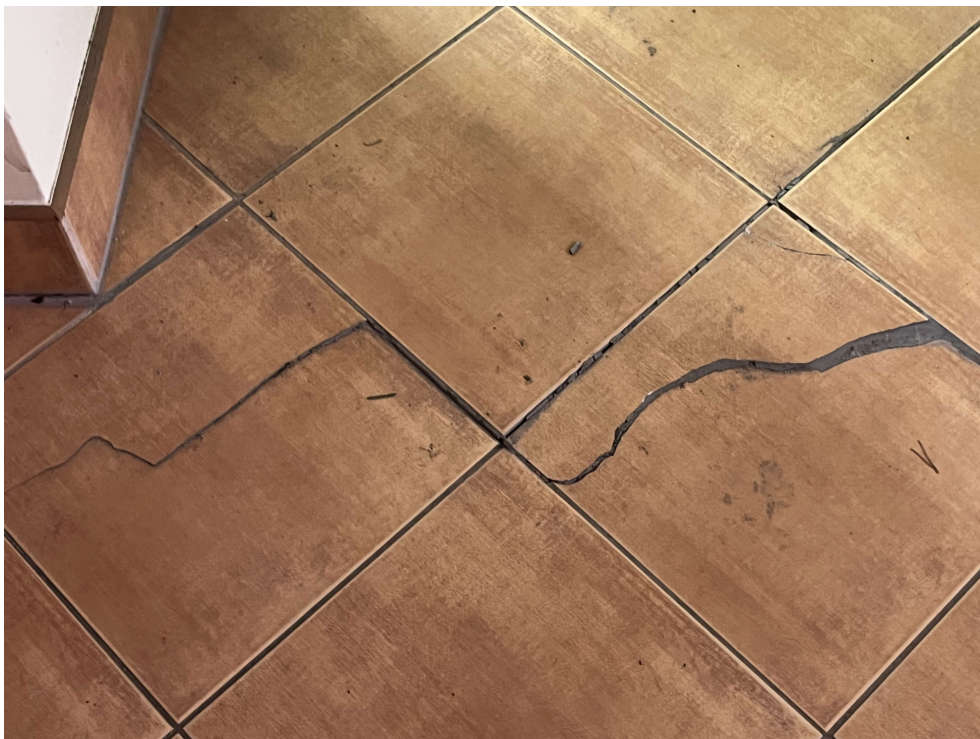
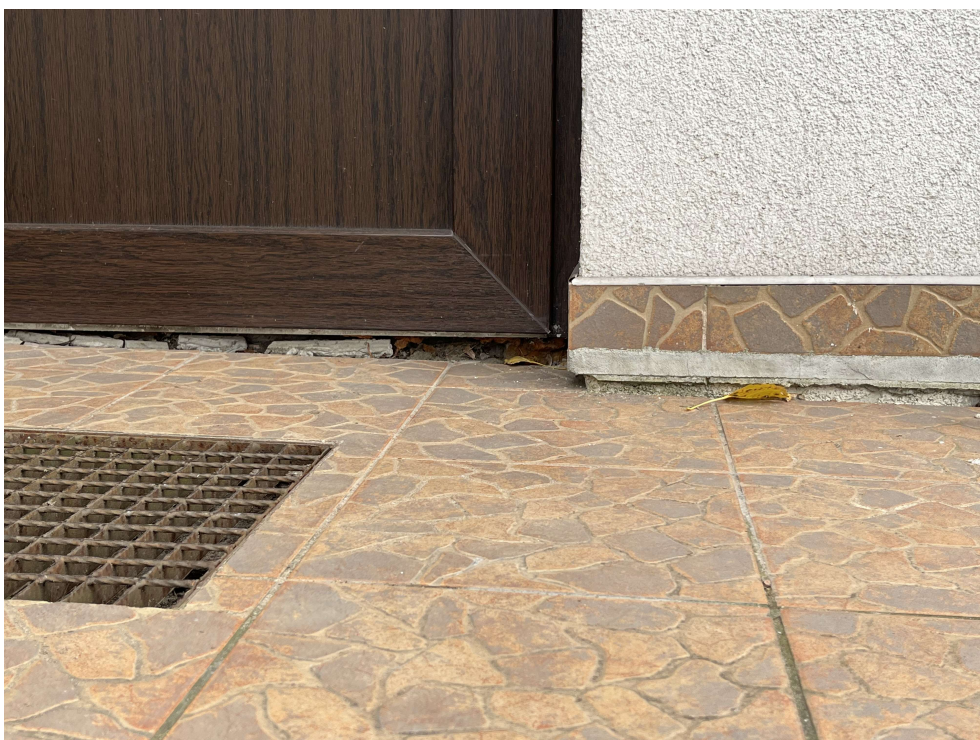
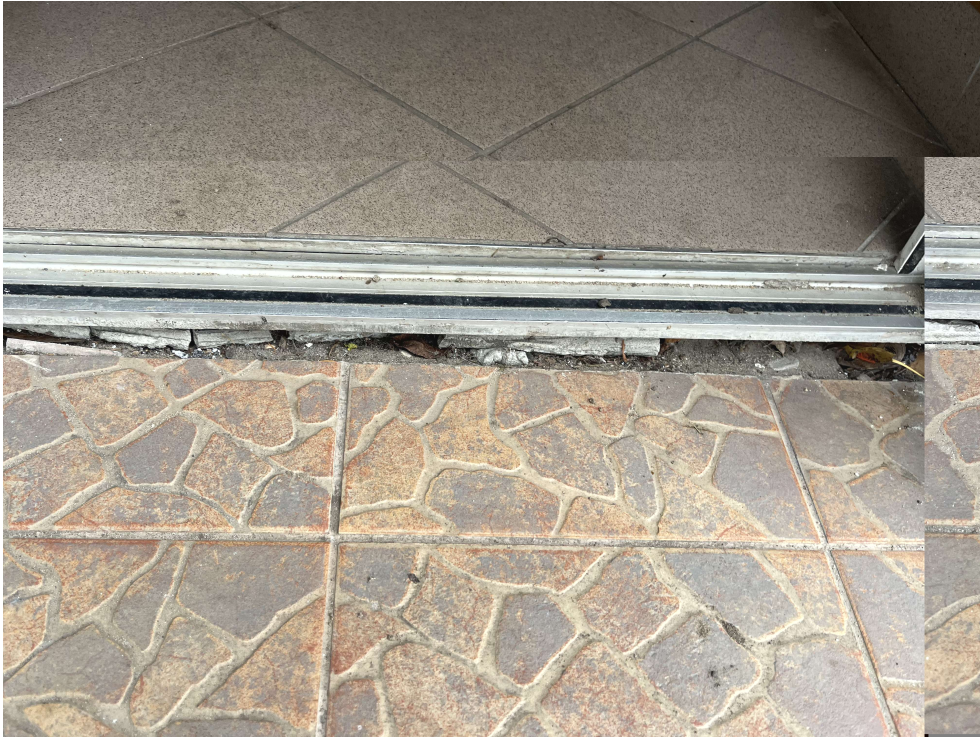
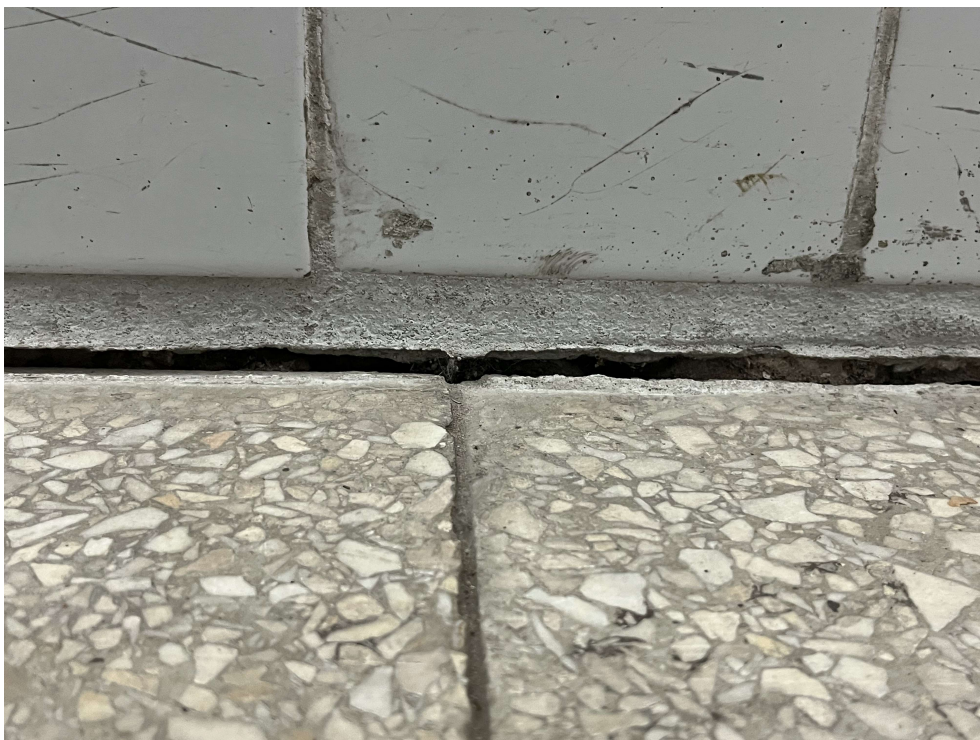
7.4 Posadzka

Widoczne spękania obwodowe posadzki zgodne z przebiegiem łań fundamentowych wynikające z różnicy w obciążeniach mającym wpływ na tempo osiadania. Próby wypełniania szczelin zaprawą i widoczny całkowity wynik osiadania dochodzący do 5 cm.

Posadzki skuć, wymienić warstwy podłoża składającego się z NN na piasek zagęszczony warstwami, wykonać nowe warstwy posadzki takie jak podbeton, izolacja termiczna i przeciwwilgociowa, posadzka cementowa oraz okładzina ceramiczna.

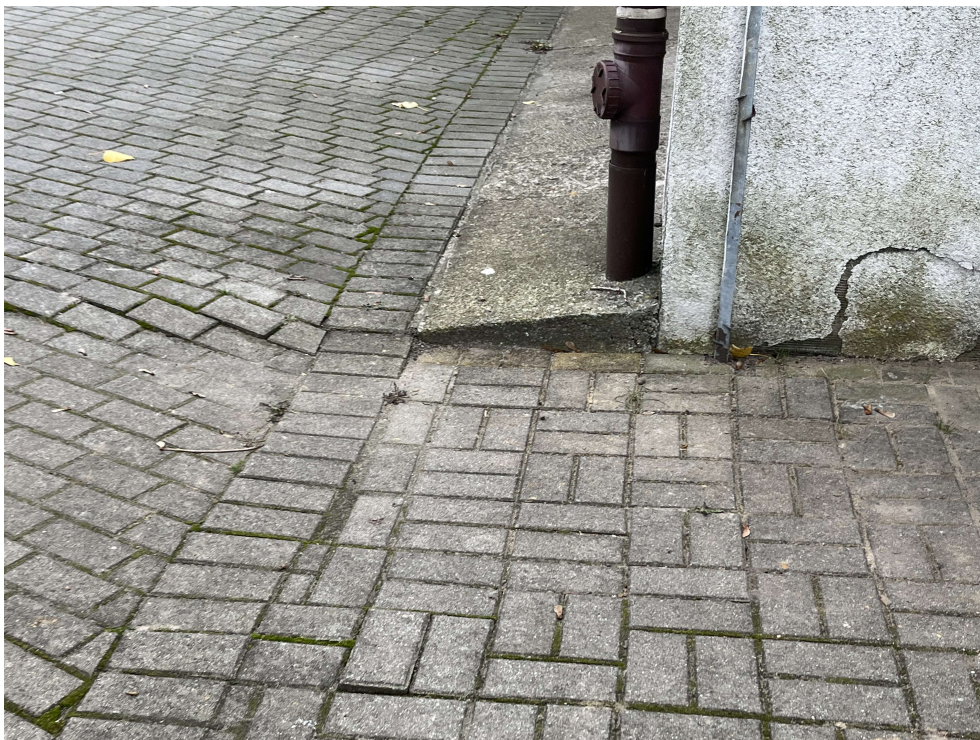
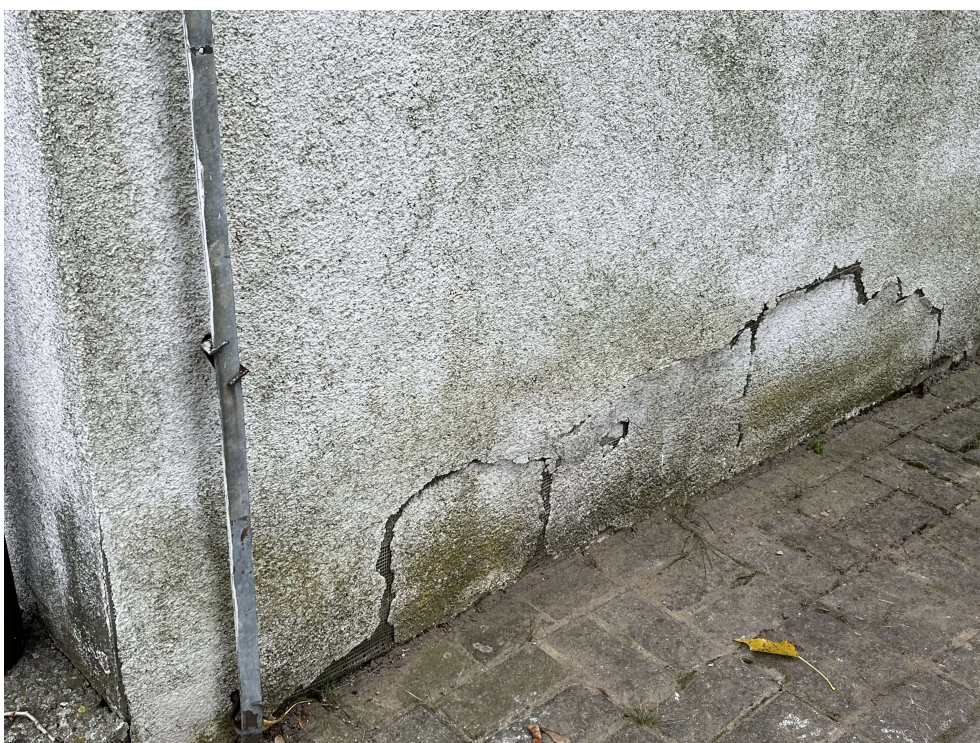
7.5 Utwardzenia

Niekontrolowane osiadanie kostki brukowej w obrębie budynku.
